**Dossier N° 23-10-0667**

# Dossier de Diagnostic Technique

# État du bâtiment relatif à la présence de termites

Adresse : **Résidence Les Terrasses de Saint-Exupéry  
502 avenue du Colonel Rozanoff  
40000 MONT DE MARSAN**

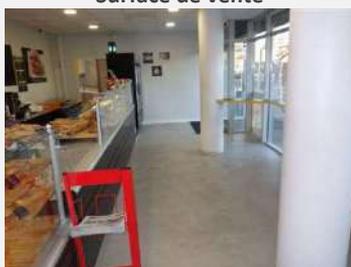
PARTIES DE BÂTIMENT VISITÉES	Ouvrages, parties d'ouvrages et éléments examinés	Résultat du diagnostic d'infestation
Surface de vente

Châssis vitré(s) Alu, Dalle(s) de faux plafond, Mur(s) Panneaux sandwich métal, Plinthe(s) Pvc, Porte(s)- fenêtre(s) et encadrement(s) Alu, Poteau(x) Béton Peinture, Sol Revêtement plastique collé	Absence d'indice

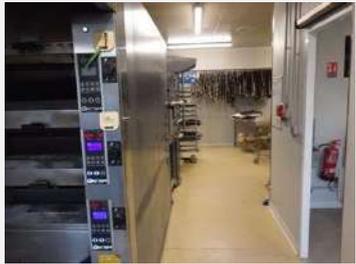
PARTIES DE BÂTIMENT VISITÉES	Ouvrages, parties d'ouvrages et éléments examinés	Résultat du diagnostic d'infestation
<p><b>Atelier-fournil</b></p>

<p>Châssis vitré(s) Alu, Mur(s) Panneaux sandwich métal, Plafond(s) Panneaux sandwich métal, Plinthe(s) Pvc, Poteau(x) Béton Peinture, Sol Revêtement plastique collé</p>	<p>Absence d'indice</p>
<p><b>Dégagement 1</b></p>

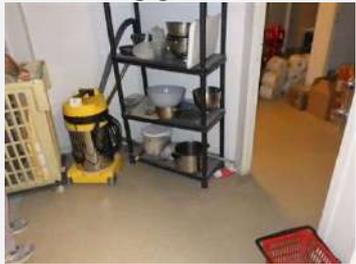
<p>Dormant(s) de porte(s) Bois Peinture, Mur(s) Panneaux sandwich métal, Plafond(s) Panneaux sandwich métal, Plinthe(s) Pvc, Sol Revêtement plastique collé</p>	<p>Absence d'indice</p>
<p><b>Dégagement 2</b></p>

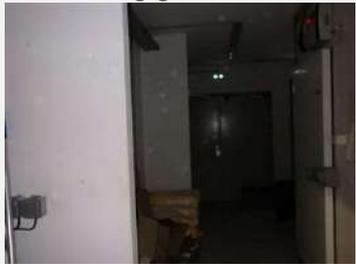
<p>Grille(s) Métal, Mur(s) Plaque de plâtre Peinture, Plafond Plaque de plâtre Peinture, Plinthe(s) Pvc, Porte(s) et encadrement Métal Peinture, Porte(s) et encadrement(s) Bois Peinture, Sol Revêtement plastique</p>	<p>Absence d'indice</p>
<p><b>Local Technique</b></p>

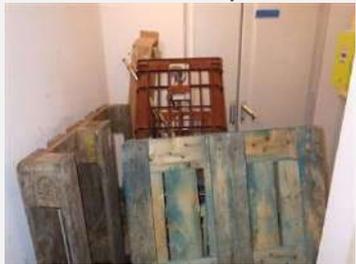
<p>Mur(s) Plaque de plâtre Peinture, Plafond Plaque de plâtre Peinture, Plinthe(s) Pvc, Porte(s) et encadrement Bois Peinture, Sol Revêtement plastique</p>	<p>Absence d'indice</p>

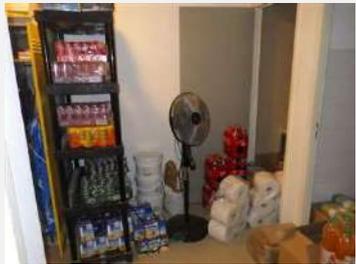
<p><b>Vestiaires</b></p>

<p>Dalle(s) de faux plafond, Mur(s) Plaque de plâtre Peinture, Plinthe(s) Pvc, Porte(s) et encadrement Bois Peinture, Sol Revêtement plastique</p>	<p>Absence d'indice</p>

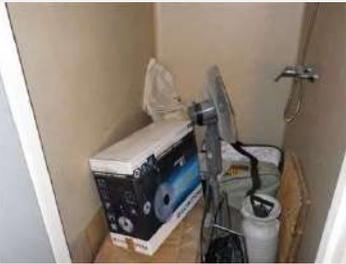
PARTIES DE BÂTIMENT VISITÉES	Ouvrages, parties d'ouvrages et éléments examinés	Résultat du diagnostic d'infestation
<p>Salle d'eau</p>

<p>Dalle(s) de faux plafond, Mur(s) Plaque de plâtre                      Revêtement plastique collé, Plinthe(s) Pvc, Porte(s) et                      encadrement Bois Peinture, Sol Revêtement plastique</p>	<p>Absence d'indice</p>
<p>Local ballon d'eau chaude</p>

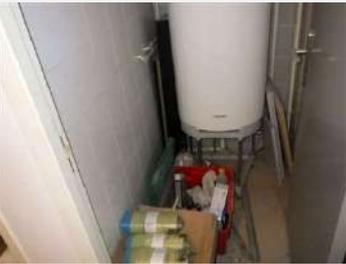
<p>Dalle(s) de faux plafond, Mur(s) Plaque de plâtre                      Peinture - Faïence, Porte(s) et encadrement Bois                      Peinture, Sol Revêtement plastique</p>	<p>Absence d'indice</p>
<p>WC</p>

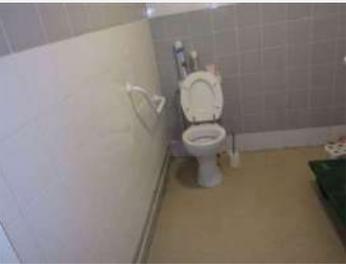
<p>Dalle(s) de faux plafond, Mur(s) Plaque de plâtre                      Peinture - Faïence, Porte(s) et encadrement Bois                      Peinture, Sol Revêtement plastique</p>	<p>Absence d'indice</p>
<p>Bureau</p>

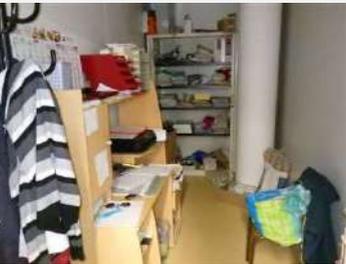
<p>Dalle(s) de faux plafond, Mur(s) Panneaux sandwich                      métal, Plinthe(s) Pvc, Porte(s) et encadrement(s) Pvc,                      Poteau(x) Béton Peinture, Sol Revêtement plastique</p>	<p>Absence d'indice</p>

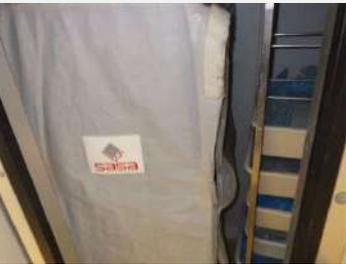
<p>Chambre froide 1</p>

<p>Mur(s) Panneaux sandwich métal, Plafond(s) Panneaux                      sandwich métal, Plinthe(s) Pvc, Porte(s) et                      encadrement(s) Métal, Sol Revêtement plastique collé</p>	<p>Absence d'indice</p>

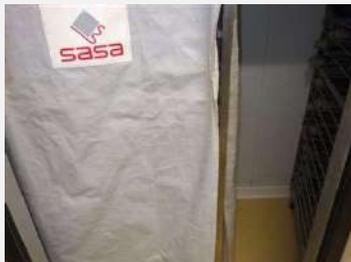
PARTIES DE BÂTIMENT VISITÉES	Ouvrages, parties d'ouvrages et éléments examinés	Résultat du diagnostic d'infestation
<b>Chambre froide 2</b>

Mur(s) Panneaux sandwich métal, Plafond(s) Panneaux sandwich métal, Plinthe(s) Pvc, Porte(s) et encadrement(s) Métal, Sol Revêtement plastique collé	Absence d'indice
<b>Plénum</b>

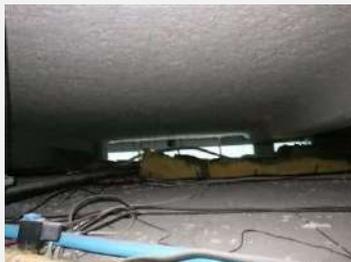
Calorifuge(s) Mousse caoutchouc, Conduit(s) apparent(s) Pvc, Mur(s) Blocs béton, Plafond(s) Béton Flocage, Poteau(x) Béton, Poutre(s) Béton Flocage, Sol Dalles faux plafond, Sol Panneaux sandwich métal	Absence d'indice

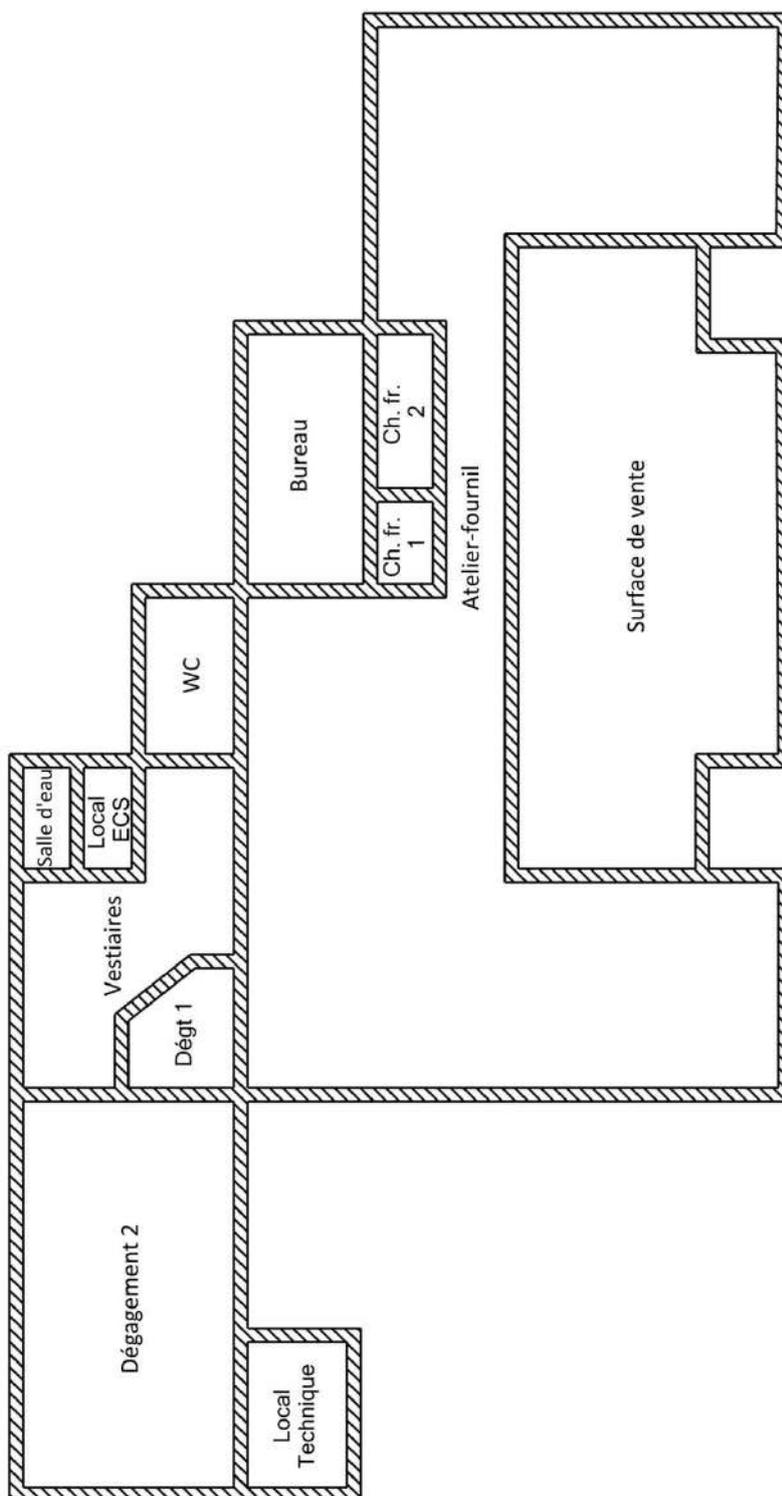
Document sans échelle remis à titre indicatif

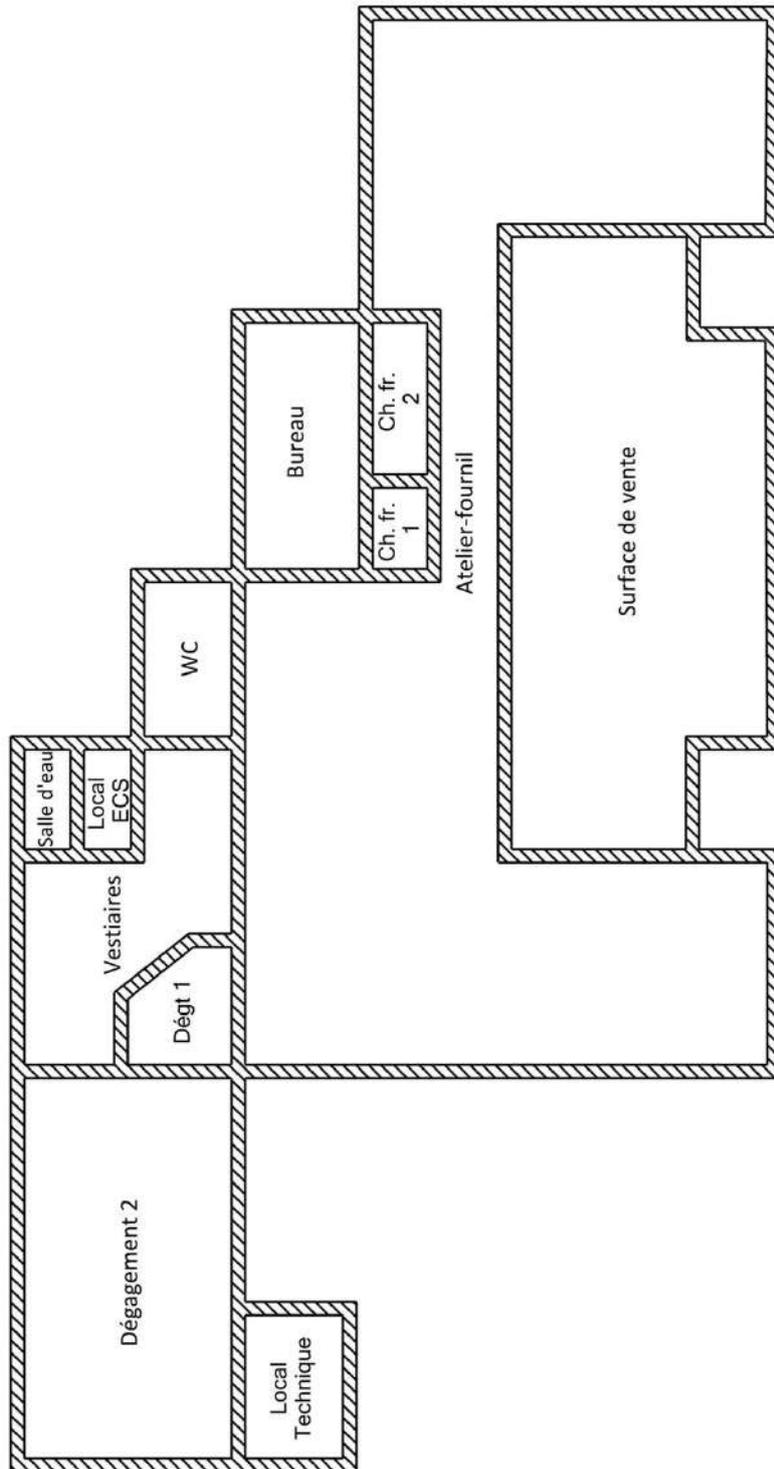
Document sans échelle remis à titre indicatif
